Asbestinventarisatetest

Park Ter Heide 18, 3271 Scherpenheuvel-Zichem

Attestnummer : **20240726-000114.000**

Uitgegeven op : **26.07.2024**

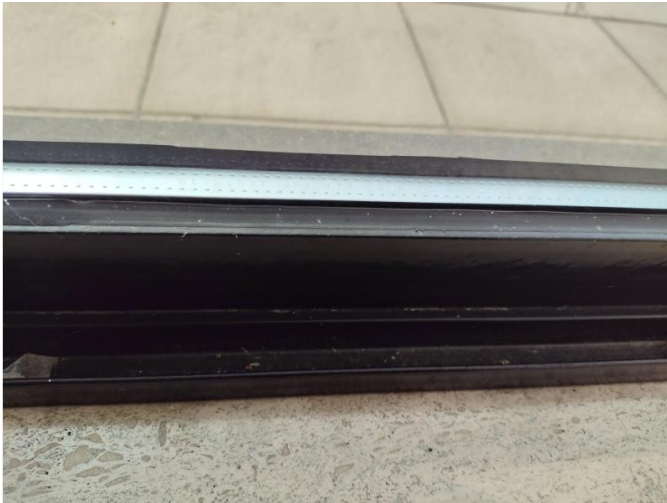
De mastiek werd gecontroleerd en als niet-asbesthoudend beschouwd. (zacht en elastisch)

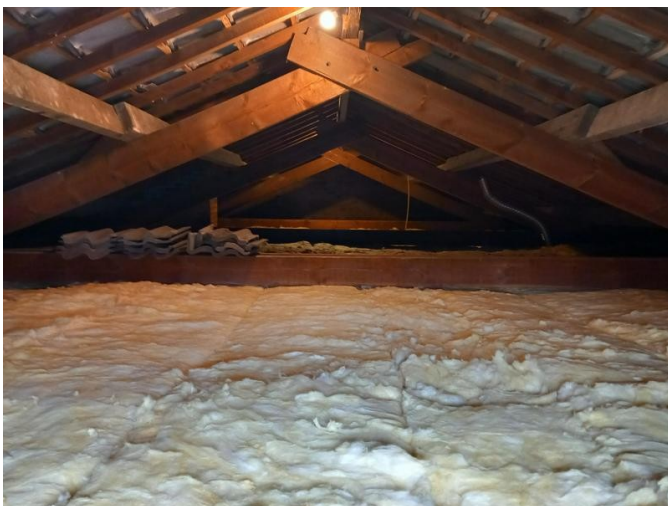
Het dak werd gecontroleerd via een zolderluik. Er is geen verdacht onderdak vastgesteld.

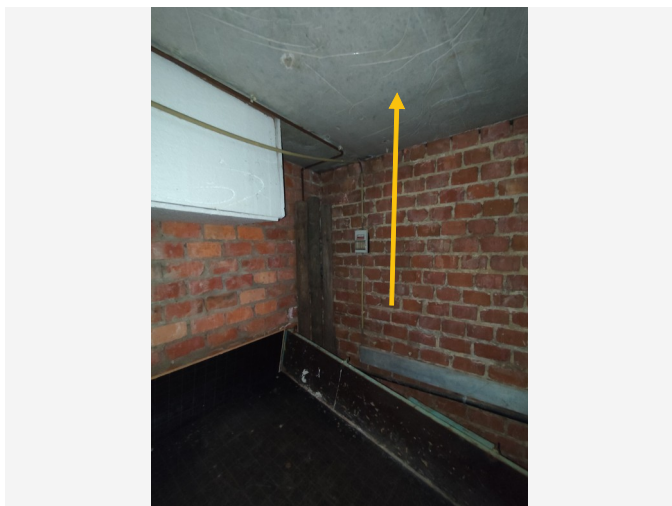
Alle plafonds in de kelder zijn betonnenwelfsels.

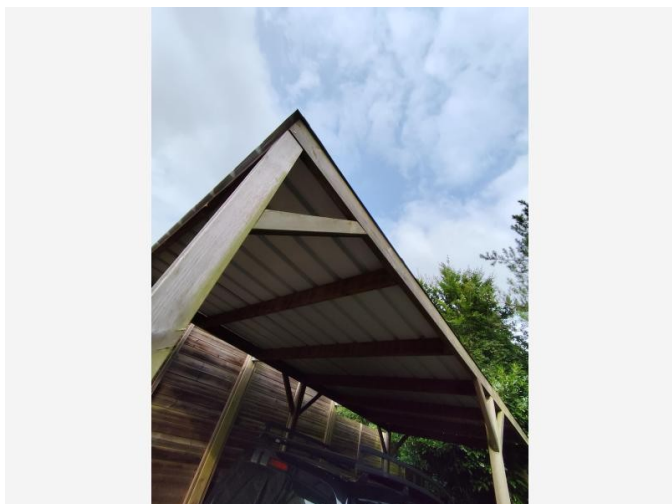
De carport werd gecontroleerd. Er werden geen verdachte materialen opgemerkt.

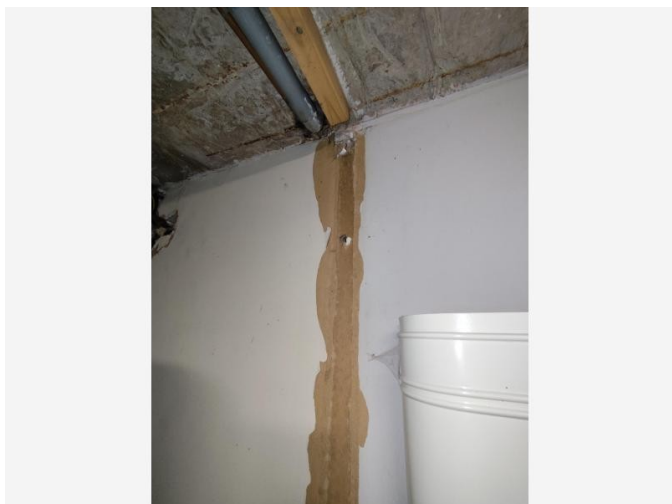
Alle binnenwanden zijn afgewerkt met valse wanden. Het is niet duidelijk of er pleisterwerk aanwezig is achter deze valse wanden, het is aangewezen om bijkomend onderzoek uit te voeren bij werken.

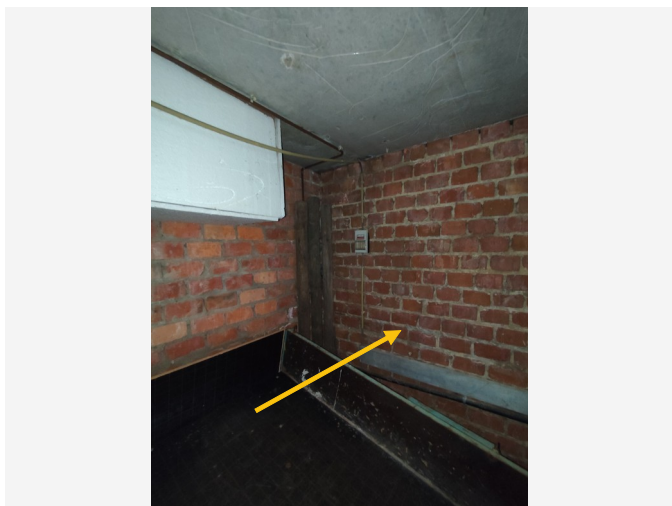
Alle muren in de kelder zijn baksteen.

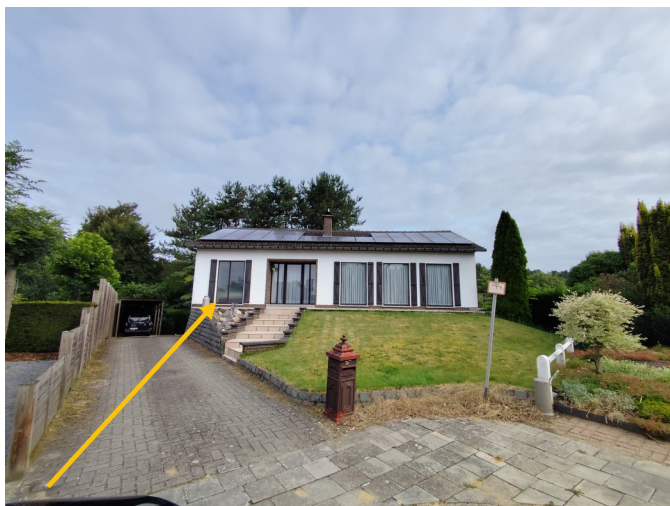
Fiche 7: Raam links vooraan (picalplaten)

Het raam links vooraan de woning bevat geen picalplaten meer.

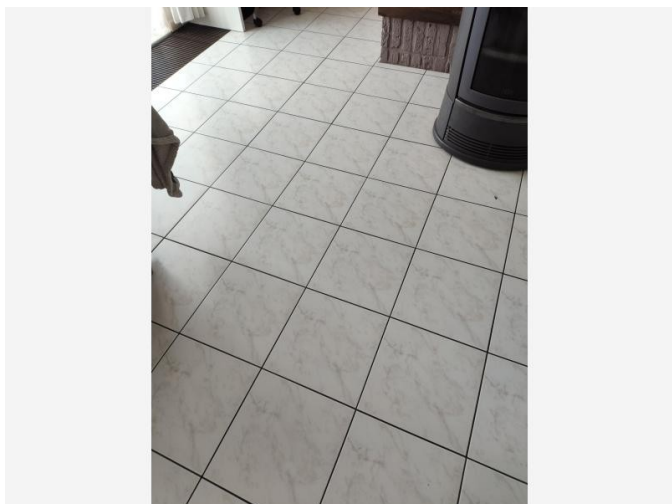
Er waren geen beschadigingen aan de tegel om de tegel te bemonsteren (vloer intact)

Het is aangewezen om deze tegel bij eventuele renovatiewerken te laten controleren/staalname uit te voeren.

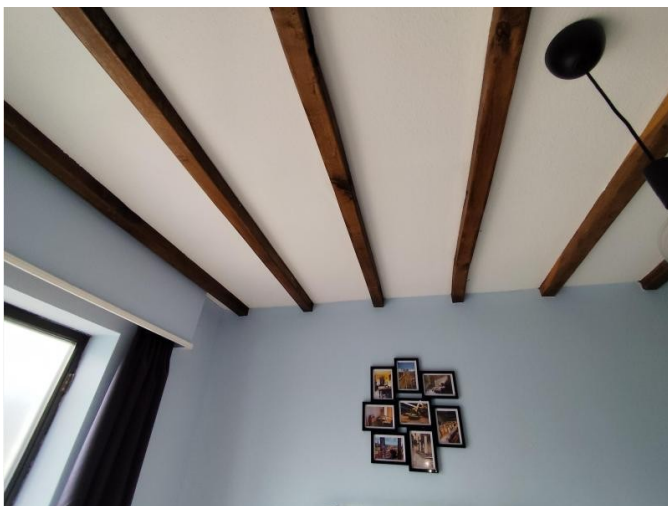
Alle plafonds zijn afgewerkt met valse plafonds in plaatmateriaal. Het is niet duidelijk of er pleisterwerk aanwezig is achter deze valse plafonds, het is aangewezen om bijkomend onderzoek uit te voeren bij werken.

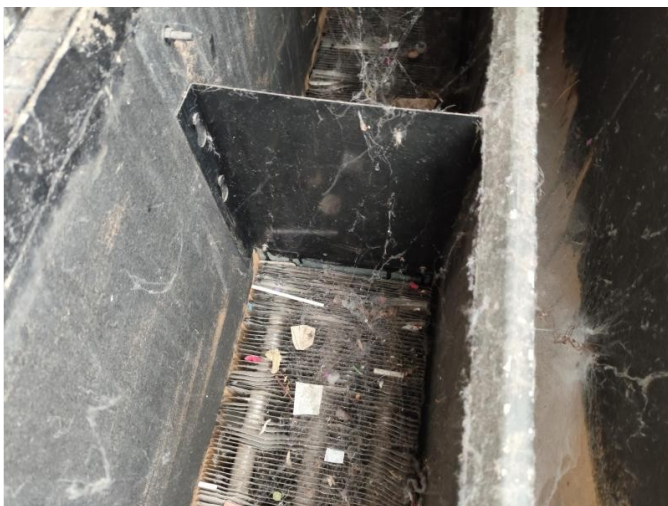
De verwarming in de woonkamer werd gecontroleerd. Er werden geen verdachte materialen opgemerkt.

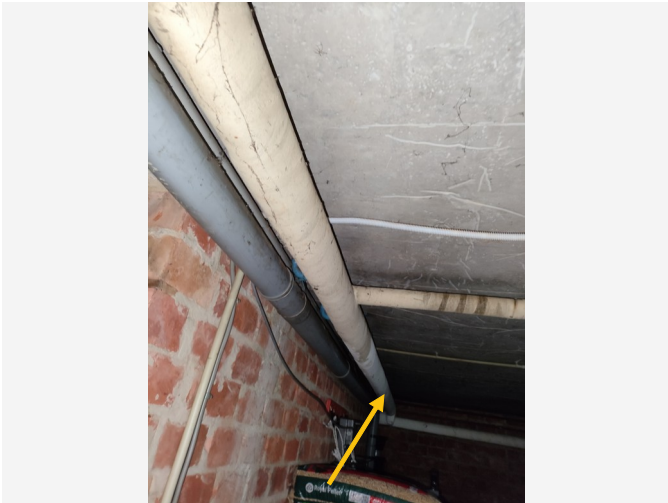
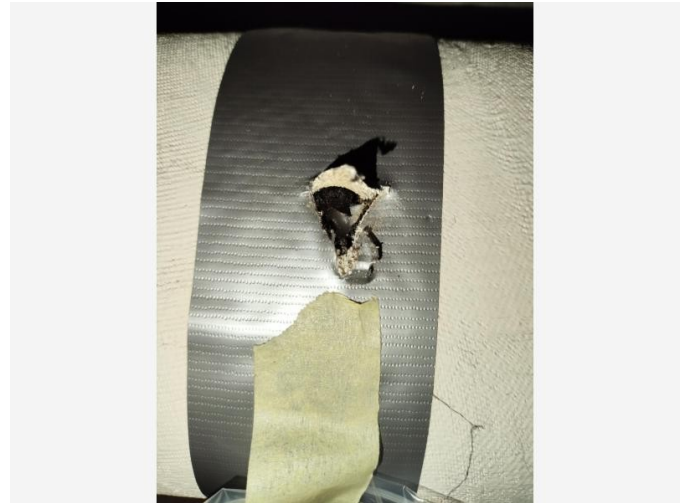
Fiche 11: leidingisolatie - kelder

Geen asbest

#	Type	Referentie	Resultaat
11.1	Puntmonster	1	Geen asbest
