Asbestinventarisatetest

Nieuwstraat 85, 3200 Aarschot

Attestnummer : 20230821-000411.000

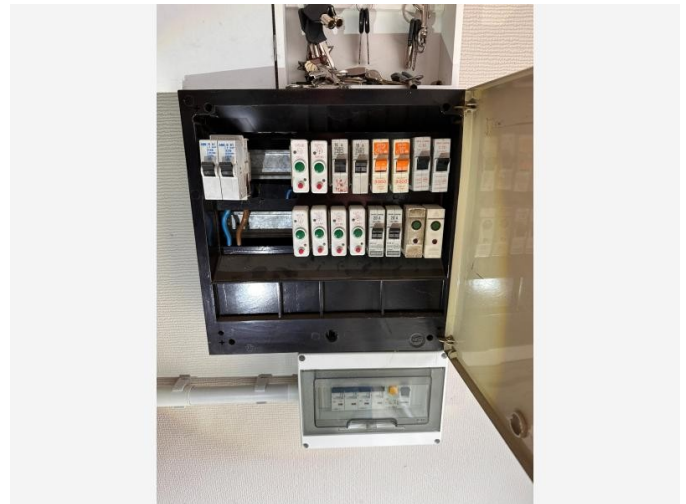
Eindbeoordeling materiaalisico	Laag materiaalisico en/of verlaagde kans op vezelvrijgave
--------------------------------	---

Gebondenheid	Categorie 1: hechtgebonden in oorsprong
Asbestsoort (vezeltype)	Crocidoliet aanwezig
Asbestconcentratie	Laag (< 50%)
Afschermingsgraad van het gehele materiaal	Geheel of deels (ook) vrij aan de binnenlucht
Toestand van het materiaal	Onbeschadigd, niet verweerd

Beschrijving	Bakeliet
Omgeving	Binnen
Primaire drager	Communicatie en elektrische infrastructuur en uitrusting
Asbestmateriaal	Plaat, paneel, tablet - Type Bakeliet
Bindmiddel van asbestmateriaal	Kunststof of -hars
Gebondenheid op basis van bindmiddel	Hecht
Hoeveelheid (oppervlakte - dikte - aantal)	• 1,00 m ² - 0,50 cm - 1 stuk
Totaal volume	0,005 m ³
Eenvoudig bereikbaar	Ja
Bevestigingswijze	• Geschroefd
Identificatiemethode	Vaststelling zonder monsternamen

- Zorg voor een veilig beheer. Vermijd het beschadigen van het asbestmateriaal. Controleer de toestand jaarlijks op wijzigingen.

- Eenvoudige handelingen: mag via doe-het-zelf of door werknemer(s) met opleidingsattest eenvoudige handelingen
Indien de bakeliettoepassingen (schakelaars en tellerkast) buiten gebruik worden gesteld, kan men deze voorzichtig demonteren en degelijk verpakken in plastic folie, waarna dit doorgaans gratis kan gestort worden in het plaatselijke containerpark.

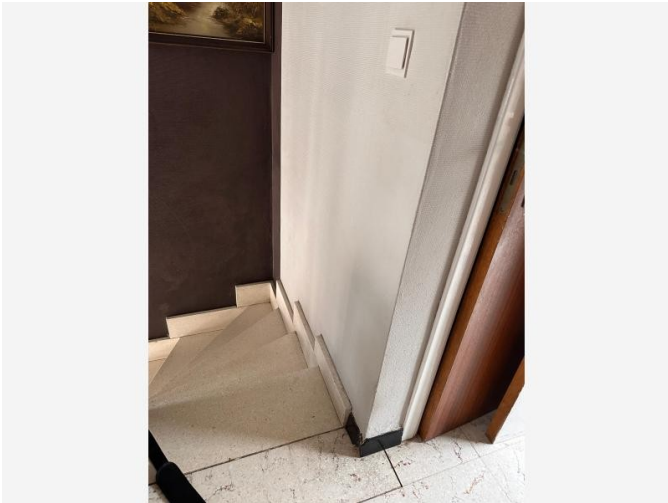
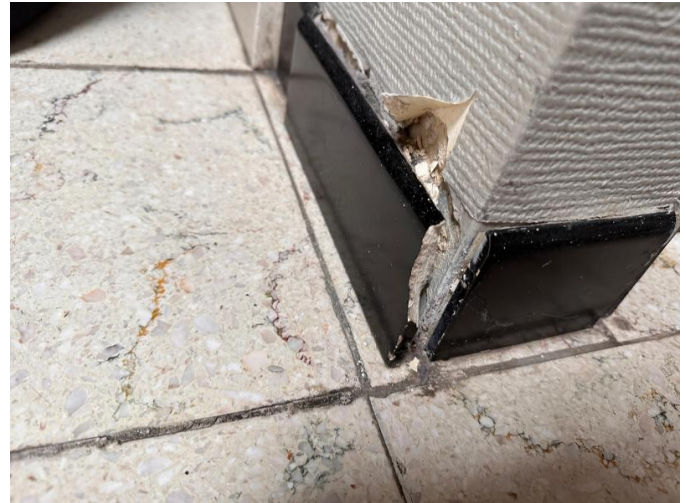
Fiche 3: Pleisterwerk muren

Geen asbest

#	Type	Referentie	Resultaat
3.1	Mengmonster	MM1	Geen asbest

Beschrijving	Pleisterwerk muren
Omgeving	Binnen
Primaire drager	Binnenwand

Bindmiddel van materiaal	Gips - kalk
Gebondenheid op basis van bindmiddel	Niet-hechtgebonden
Hoeveelheid (oppervlakte - dikte - aantal)	• 680,00 m ² - 1,00 cm - 1 stuk
Totaal volume	6,80 m ³
Identificatiemethode	Vaststelling met monstername
Destructieve handeling voor identificatie	Nee
